ΧΑΡΑΚΤΗΡΙΣΤΙΚΗ ΕΦΑΡΜΟΓΗ: ΠΡΟΜΕΛΕΤΗ ΠΡΟΣΕΙΣΜΙΚΗΣ ΕΝΙΣΧΥΣΗΣ ΤΟΥ ΔΗΜΟΤΙΚΟΥ ΚΤΗΡΙΟΥ ΕΠΙ ΤΗΣ ΟΔΟΥ ΔΟΝΖΕΛΟΤ 7 ΣΤΗΝ ΚΕΡΚΥΡΑ

*Τμήμα Πολιτικών Μηχανικών
Πανεπιστήμιο Πατρών*

Τεχνικό Επιμελητήριο Ελλάδος
Περιφ. Τμήμα Νομού Κέρκυρας

Κέρκυρα, 12/07/2013

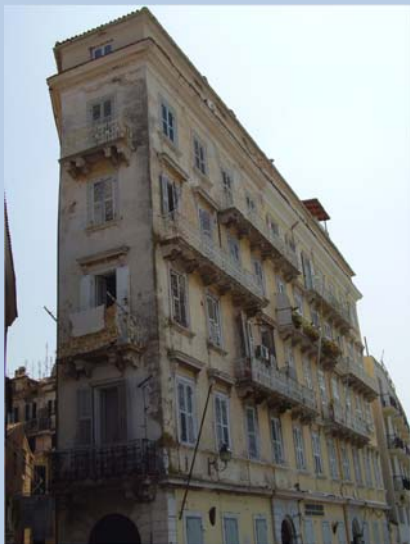
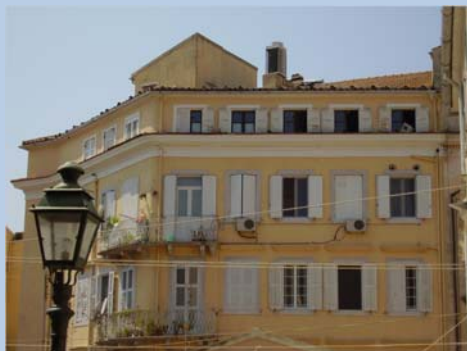
- Διεύθυνση: Δόνζελοτ 7, Κέρκυρα
- Ημερομηνία Άδειας: 20 Ιουνίου 1856
- Το κτήριο κατασκευάστηκε με τις προδιαγραφές της περιόδου της αγγλικής "προστασίας" των Επτανήσων (1815 - 1864)
- Πρόκειται για εξαώροφο κτήριο, ένα από τα ψηλότερα που απαντώνται στο ιστορικό κέντρο της Κέρκυρας.
- Η παρούσα εργασία αποτελεί προμελέτη για την αποτίμηση της σεισμικής ικανότητας και την πρόταση μέτρων προσεισμικής ενίσχυσης του παραπάνω κτηρίου.

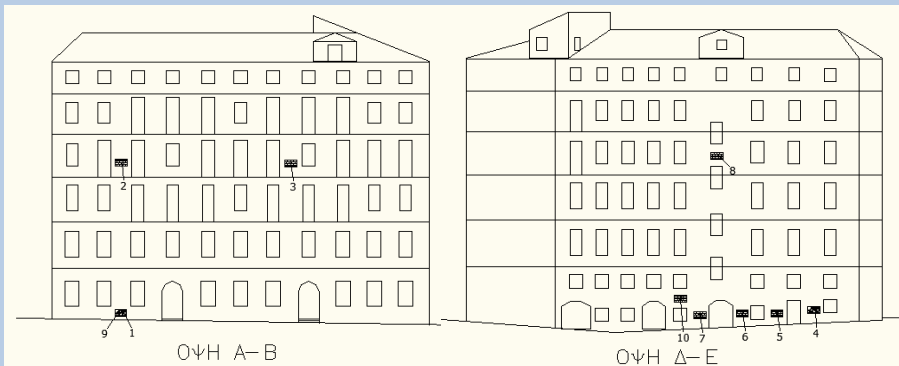
ΔΕΙΓΜΑΤΟΛΗΨΙΕΣ ΠΟΥ ΔΙΕΝΕΡΓΗΘΗΚΑΝ

ΘΕΣΗ	Καρότο Λίθου	Κονίαμα Λίθου	Οπτόπλινθος	Κονίαμα Οπτόπλινθου
1	X			
2			X	X
3			X	X
4	X			
5			X	X
6			X	X
7				X
8			X	X
9		X

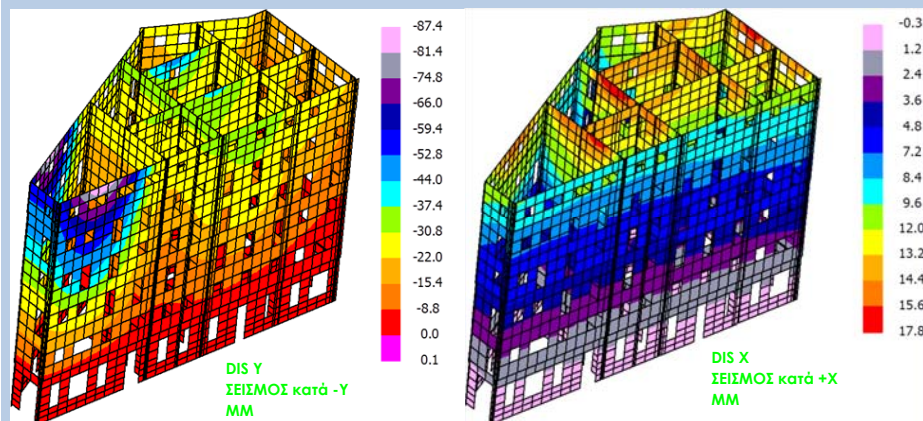
Οι τοίχοι X κάμπτονται εκτός επιπέδου και οι μέγιστες μετακινήσεις σε όλους τους ορόφους του κτηρίου παρατηρούνται στο άνοιγμα των τοίχων ΑΗ και ΘΖ.

Οι τοίχοι Y κάμπτονται εντός του επιπέδου τους και αναπτύσσουν σημαντικά μικρότερες μετακινήσεις, η κατανομή των οποίων μεταβάλλεται ομοιόμορφα καθ' ύψος και είναι σταθερή σε όλο το μήκος του τοίχου.

- Το μέτρο του αναμενόμενου βαθμού βλάβης εκφραζόμενο από το μέγεθος των γωνιακών παραμορφώσεων των τοίχων αυξάνεται από τους χαμηλότερους προς τους υψηλότερους ορόφους.
- Οι γωνιακές παραμορφώσεις των τοίχων ΑΗ και ΖΘ είναι πολύ μεγαλύτερες για δράση σεισμού εκτός του επιπέδου τους με τιμές από έως και 20 φορές υψηλότερες από τις αντίστοιχες για δράση σεισμού εντός του επιπέδου τους.
- Οι γωνιακές παραμορφώσεις των τοίχων ΑΖ και ΗΘ εμφανίζονται μεγαλύτερες για εντός επιπέδου δράση σεισμού, με τιμές από 1.5 έως 5 φορές υψηλότερες απ' ό,τι για εκτός επιπέδου δράση σεισμού. Τα παραπάνω επιβεβαιώνουν την ισχυρή επίδραση κύριας δράσης σεισμού κατά τη διεύθυνση Υ για την παρούσα κατασκευή, η οποία παρατηρήθηκε και μέσω της ιδιομορφικής ανάλυσης.

- Η στάθμη επιτελεστικότητας Α ικανοποιείται μόνο στο ισόγειο. Στους τοίχους ΑΗ και ΖΘ οι γωνιακές παραμορφώσεις εκτός επιπέδου, κυρίως περί τον x, από τον Α' έως τον Ε' όροφο υπερβαίνουν τις επιτρεπόμενες τιμές, οδηγώντας σε ελαφριές ρηγματώσεις στις γωνίες των ανοιγμάτων.
- Για στάθμη επιτελεστικότητας Β στους τελευταίους ορόφους Δ' και Ε' οι γωνιακές παραμορφώσεις των τοίχων Χ ξεπερνούν τα όρια για δράση σεισμού εκτός του επιπέδου τους και ειδικότερα ως προς το οριζόντιο επίπεδο (περί τον z). Οι τοίχοι ΑΗ και ΖΘ του Δ και Ε ορόφου του κτηρίου αποτελούν τα πιο τρωτά φέροντα στοιχεία της κατασκευής, στα οποία αναμένεται να εμφανιστούν οι σοβαρότερες βλάβες στο κτήριο.
- Για στάθμη επιτελεστικότητας Γ, τα προβλήματα εντοπίζονται στον τελευταίο όροφο και ειδικότερα στους τοίχους ΑΗ και ΖΘ της διεύθυνσης Χ του μικρού κτηρίου ιδιοκτησίας Α.
